## Lawinengalerie Calfeisenstrasse Vättis

### Instandsetzung und Sicherheitssprengung bei der Galerie «Iserni Brugg»

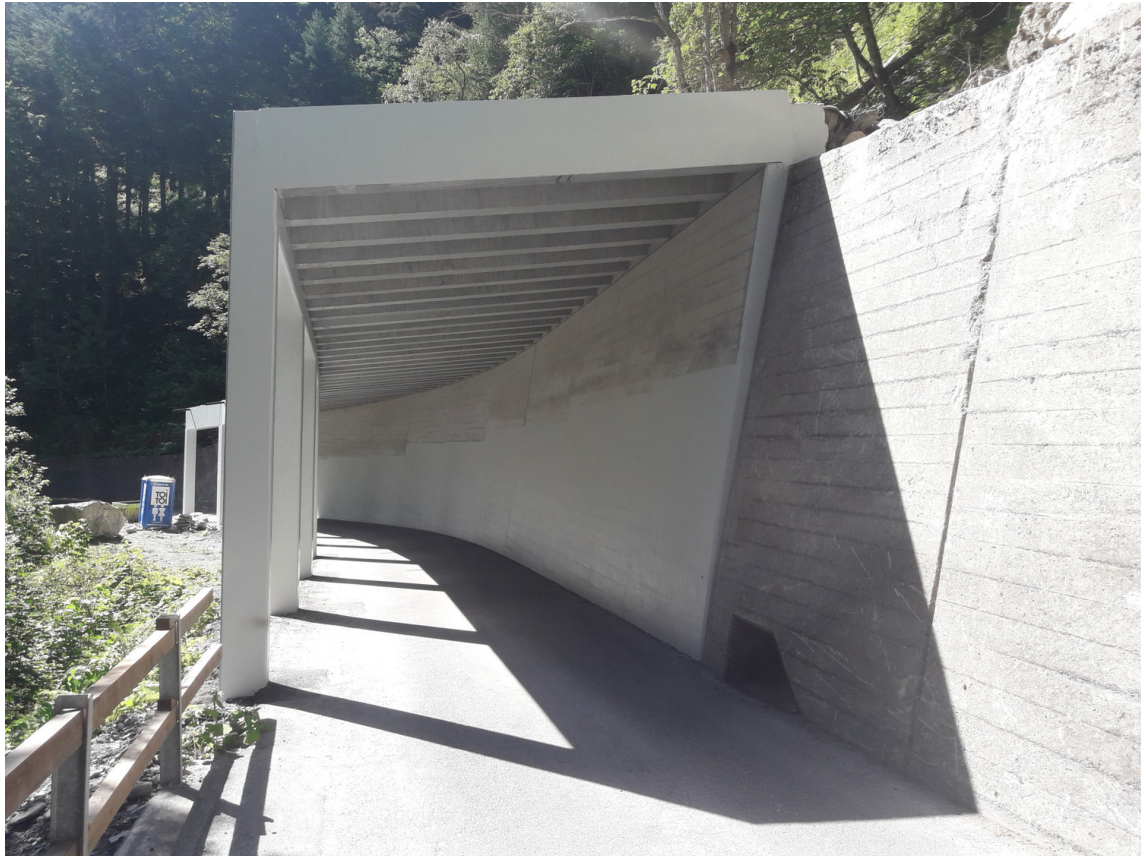
Die politische Gemeinde Pfäfers investierte in die Werterhaltung der Lawinengalerie «Iserni Brugg» in Vättis. Der hohe Chlorideintrag in der Betonstruktur, die weit fortgeschrittene Karbonatisierung, ungenügende Bewehrungsüberdeckungen sowie die fehlende Abdichtung und Entwässerung des Galeriedachs erforderten umfassende Instandsetzungsmassnahmen.

Zunächst wurde das Galeriedach vollständig von den abgelagerten Murgang-Geröllmassen und Gehölzen geräumt. Risse im Überbeton wurden mittels Injektionen verschlossen.

Anschliessend erfolgte die Abdichtung der Betonbrüstung und des Galeriedachs.

Die talseitigen Unterzüge wurden statisch mit zwei CFK-Lamellen verstärkt. Die Stützenfüsse sowie die bergseitige Betonwand wurden nach dem klassischen Sechspunkte-Verfahren instandgesetzt (Betonabtrag, Behandlung der Bewehrung, Betonersatz, Spachtelung, Oberflächenschutz und Versiegelung).

Da sich die Galerie unterhalb einer Erosionsmulde befand und einzelne grosse Felsblöcke oberhalb der Anlage frei lagen und im Absturzfall eine Gefahr dargestellt hätten, wurde im Zuge der Sanierungsarbeiten eine Sicherheitssprengung durchgeführt. Anschliessend erfolgte eine Felsreinigung am Seil durch Spezialisten.
