## Waffenplatz Paschga Walenstadt

### Betoninstandsetzung Wanne Abspritzplatz

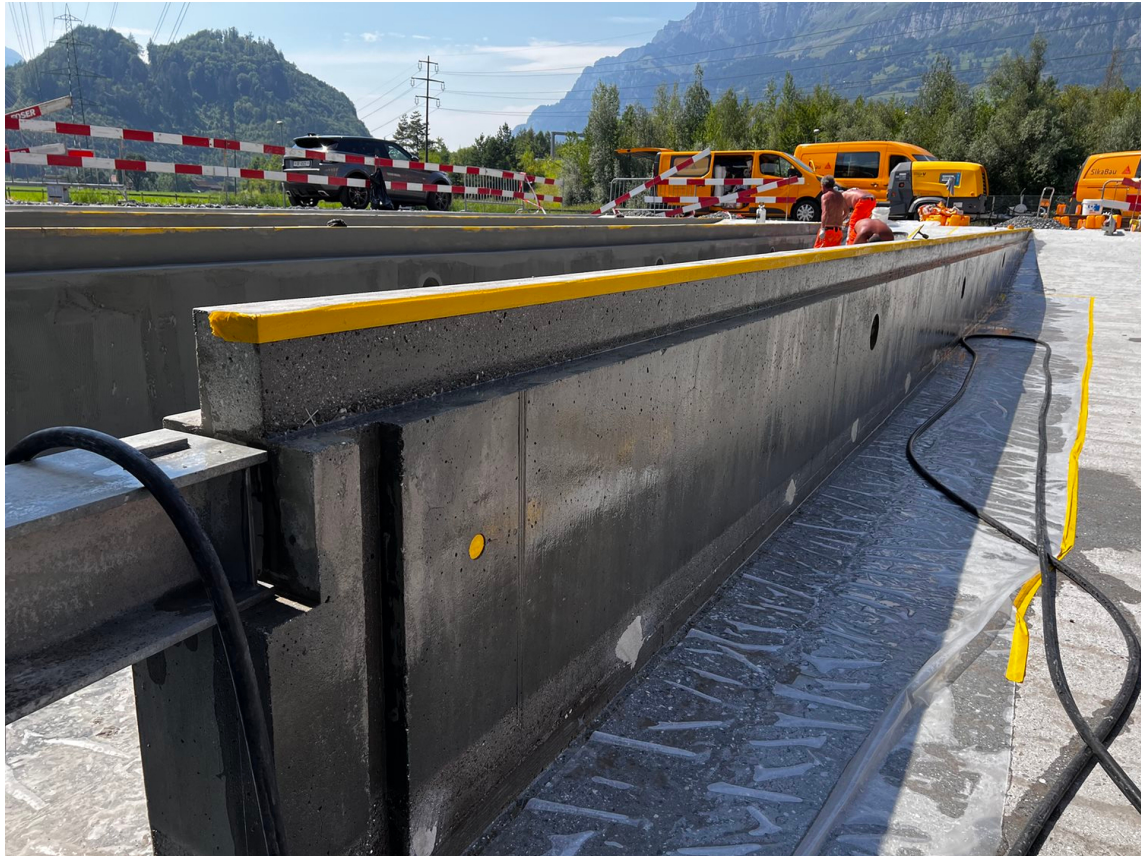
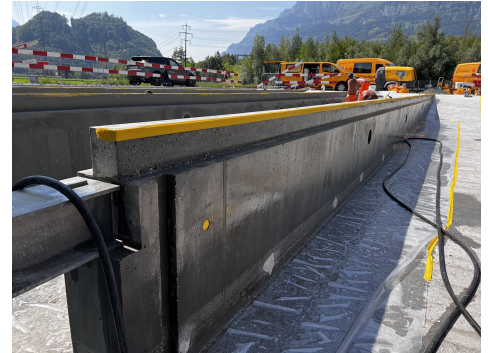
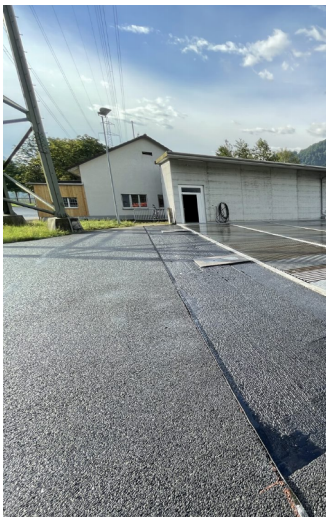
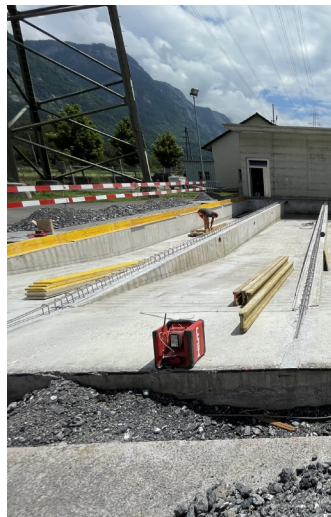
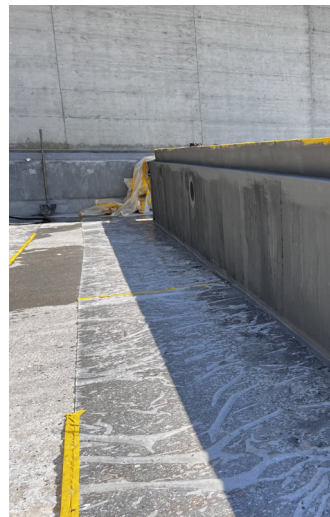
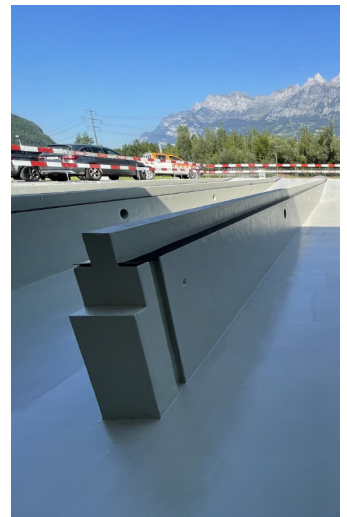
Mechanische Beschädigungen und ungenügende Betonüberdeckungen hatten zu Schäden an der Bausubstanz geführt. Die Wannenkonstruktion aus Beton wurde zur Werterhaltung der Anlage umfassend saniert. Die vorhandenen Betonnocken konnten nicht instandgesetzt werden. Sie wurden mittels Trennschnitten sauber abgetrennt, der beschädigte Beton entfernt und entsorgt. Als Ersatz der abgetrennten Bewehrung wurden Bewehrungsbügel angebohrt.

Zusätzlich erhielten die neuen Betonnocken einbetonierte, feuerverzinkte Kantenschutzprofile, um sie gegen mechanische Beanspruchungen durch Fahrzeuge zu verstärken. Die Stahlroste wurden neu auf Verteillagern gelagert, um die Kantenpressung auf den Betonauflagen zu reduzieren. Zur Erhöhung der Dauerhaftigkeit wurde die gesamte Betonkonstruktion aus Brüstungen und Bodenplatte mit einem Betonschutzsystem instandgesetzt.
