## Parkhaus Migros Wetzikon

### **Sanierung viergeschossiges Parkhaus und Aufstockung um zwei Geschosse**

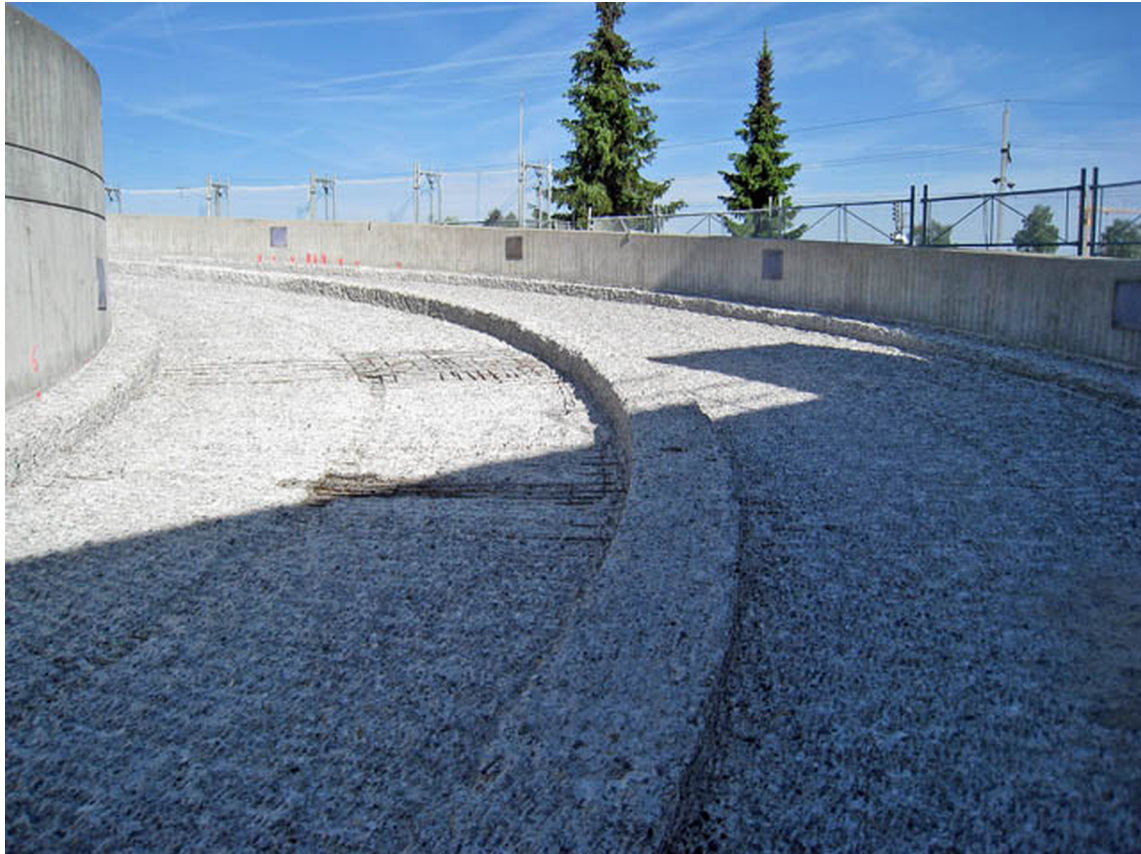
Bei der Instandsetzung wird in den vier bestehenden Parkgeschossen lokal der verseuchte Beton weggejettet und das Bauteil neu aufbetoniert. Die sanierten Parkdecks werden anschliessend mit einer Beschichtung versehen. Mit der Betonsanierung erfolgt ebenfalls eine Erdbebenertüchtigung und die Verstärkung für die Aufstockung in einer nächsten Bauphase.

Nach der erfolgten Instandsetzung wird das Parkhaus nach einigen Jahren um zwei Geschosse aufgestockt. Basierend auf dem bisherigen Stützenraster des Bestandes werden zwei zusätzliche Parkgeschosse in Massivbauweise erstellt. Das Dachgeschoss wird durch ein neues Stahldach vor der Witterung geschützt. Es entstehen auf diesen zwei neuen Geschossen ca. 120 zusätzliche Parkplätze. Während der Realisierung der Aufstockung bleiben die drei der bestehenden Parkgeschosse komplett unter Betrieb, was eine bauliche und logistische Herausforderung darstellt.

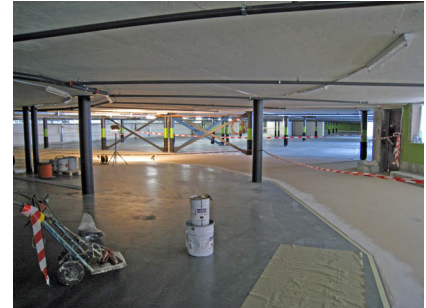
Die Decken und Wände des 1980 erstellten Parkhauses der Migros Wetzikon sind nach der langen Nutzungsdauer mit Chloriden belastet.
